USURE PRÉMATURÉE DES DRISSES DE FREIN ?

Notre collaborateur Lucian Haas, grand amateur de travail en vent fort, a découvert une usure prématurée à cause des anneaux de friction d'une voile...

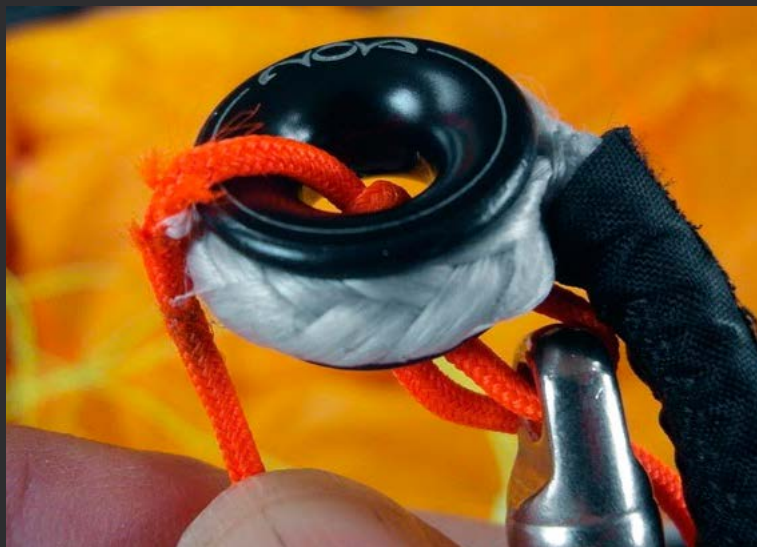
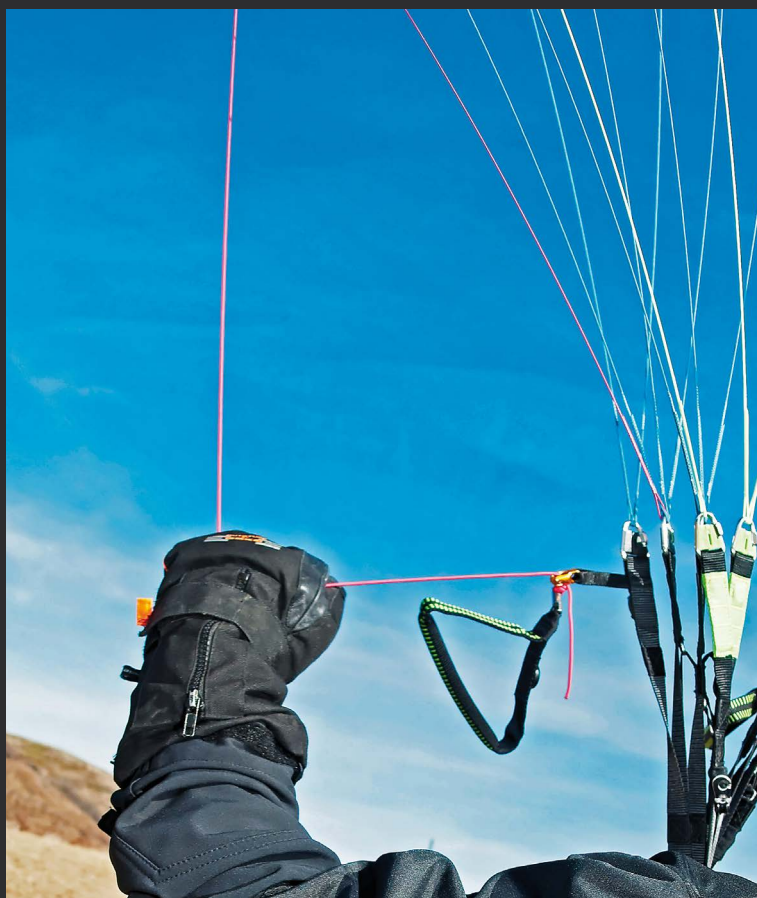
Néanmoins, ils pourraient éventuellement présenter un inconvénient si l'utilisateur les sollicite de manière "atypique". En travaillant régulièrement dans le vent fort au décollage, Lucian a l'habitude d'intervenir directement sur les drisses de frein au-dessus des poulies, alors que les poignées des commandes demeurent fixées aux élévateurs.

Apparemment, dans le cadre de cette utilisation précise, ces nouvelles "poulies" pourraient, dans certains cas, user la drisse plus que prévue, pile à l'endroit où le frottement a lieu quand les commandes sont restées clipsées. Sur la voile testée, une lon 3, l'âme de la drisse est apparente sur un côté, sur l'autre, de fortes traces d'usure apparaissent.

Décelé à temps, rien de catastrophique, mais à surveiller. Et surtout ce détail rappelle qu'avec l'apparition de nouvelles technologies, des imprévus ne sont pas à exclure. Et cela rappelle aussi que la voile universelle n'existe pas — une voile plutôt légère n'est pas prévue pour un travail régulier au sol dans le vent fort. ■
